È notizia di ieri che la Bea - Bureau d'Enquêtes et d'Analyses pour la Sécurité de l'Aviation civile, l'agenzia nazionale francese per la sicurezza del volo - dopo un'analisi preliminare dei dati del *flight data recorder* (scatola nera) del volo Ethiopian Airlines ET302, ha dichiarato di aver trovato numerose analogie tra due recenti incidenti riguardanti il Boeing 737 MAX -8.

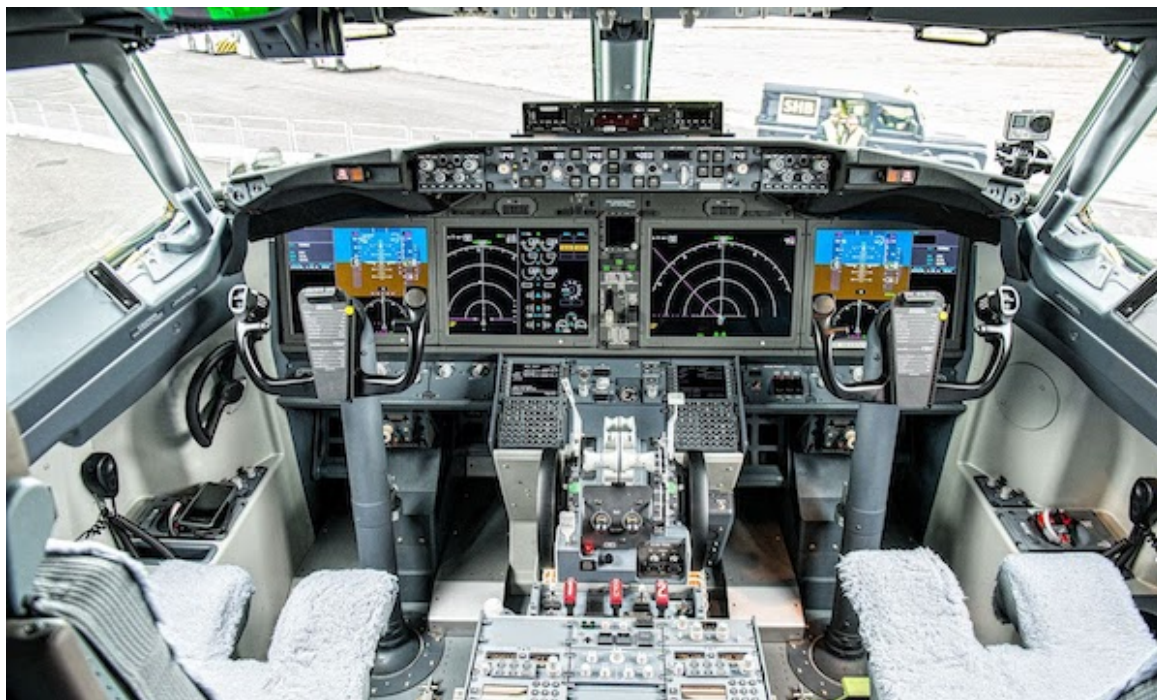
Cabina di pilotaggio del Boeing 737 MA8
